# Implantológia

# Bukkálisdehiscencia- és szinuszliftesetek

## Megbízható csontaugmentáció szintetikus csontpótló anyaggal

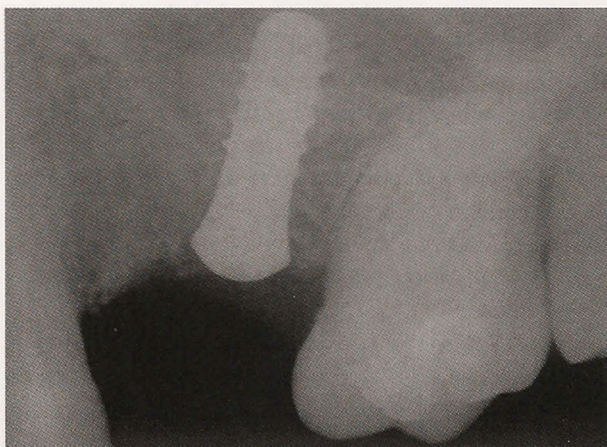
17. ábra

A helyi érzéstelenítés (Scandicaine 2%, Septodont) után intraszukkuláris metszést ejtettünk a gyökér körül, valamint egy laterális segédmetszést a bukkális oldalon, hogy hozzáférhessünk az arcüreg oldalsó falához. A laterális csontablak képzése után a
